EVALUACIÓN Y RECUPERACIÓN AMBIENTAL DEL ECOSISTEMA DAÑADO POR LA EXPLOTACIÓN DEL YACIMIENTO TIBARACÓN DEL TOA, GUANTÁNAMO, CUBA

Environmental assessment and ecosystem recovery damaged of the exploitation Tibaracón del Toa, Guantanamo, Cuba.

Alexis Montes de Oca^{1}, Mayda Ulloa², ³Suraymi García*

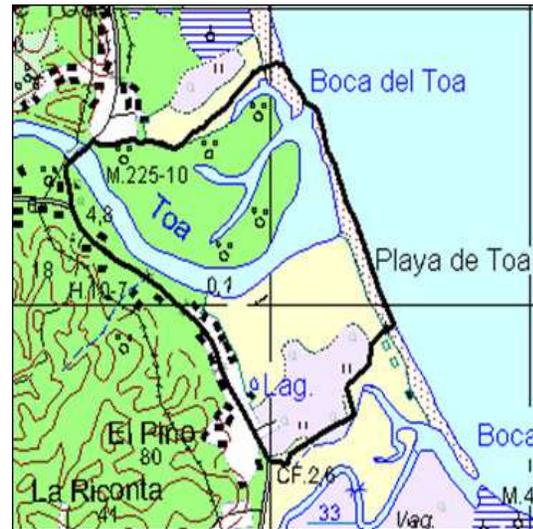
FIGURA 3. ÁREA DE ESTUDIO.

El yacimiento Tibaracón del Toa, se localiza en el municipio Baracoa, consejo popular Mabujabo, en la desembocadura del río Toa, específicamente sobre el tibaracón que se origina producto a la acumulación de arena de origen fluvial, formada entre el oleaje del mar y la margen derecha del río. Sus coordenadas geográficas son las siguientes: 20° 23' 16" N y 74° 32' 49" O. El punto de extracción de arena se localiza geográficamente en la desembocadura del río Toa, en una llanura abrasivo – acumulativa de origen fluvio-marina. Administrativamente se encuentra en la provincia Guantánamo, municipio Baracoa, Consejo Popular Mabujabo y próximo al asentamiento playa Toa (Fig. 3).

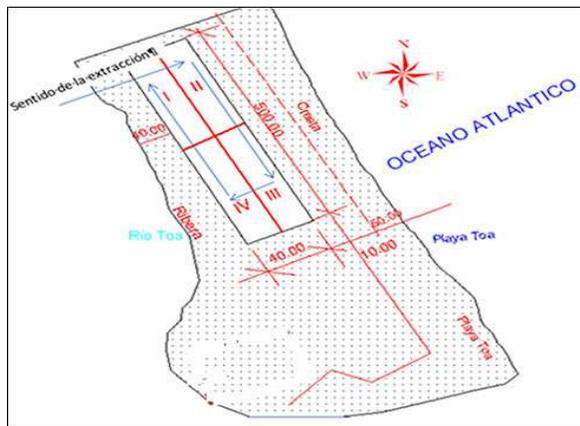
FIGURA 8. ESQUEMA DE EXPLOTACIÓN DEL YACIMIENTO.

La barra de arena definida por proyecto se divide en cuatro cuadrantes o sectores para la planificación y explotación, iniciándose según proyecto de N a S por los sectores I, II, III y IV respectivamente como se muestra en la Fig. 8.

Reservoir exploitation scheme.

La tecnología a emplear se basa en la utilización de un cargador frontal para efectuar la extracción y carga de arena hacia los camiones de volteo, encargados de su transportación. Antes se realiza el desbroce del área a explotar con el objetivo de acopiar los desechos sólidos que fueron depositados por las corrientes fluviales, marinas y el oleaje; se utiliza un cargador frontal, el que profundiza 0,25 m y camiones de volteo para depositar los sólidos en un área fuera del sitio a extraer a una distancia de 200 m con respecto a la barra de extracción.

La extracción se realiza en un perímetro aprobado por la microlocalización de 500,00 m de largo y 40,00 m de ancho, con una profundidad que no sobrepasa los 0,50 m, se

planifica por trimestres a 2 500 m³ por cada uno, hasta completar los 10 000 m³ al año. Las operaciones se realizan a no menos de 40,00 m de la orilla del río, se separa de la cresta del tibaracón 10,00 m por su lado N y NW. El árido se comercializa directamente en el sitio, teniendo en cuenta las características del yacimiento no será necesario procesar el material. Existe una escombrera cercana al yacimiento donde se deposita la capa vegetal que aparece durante la explotación. El régimen de trabajo en la arenera, es de 264 días de trabajo al año con un turno de trabajo de ocho horas.
